Rapport d'analyse sur deux plateaux de table et cinq chaises en Teck fournis par *Roland Vlaemynck Tisseur*

J. Gérard, D. Guibal, P. Langbour, M. Vernay

2 - NATURE DE LA DEMANDE

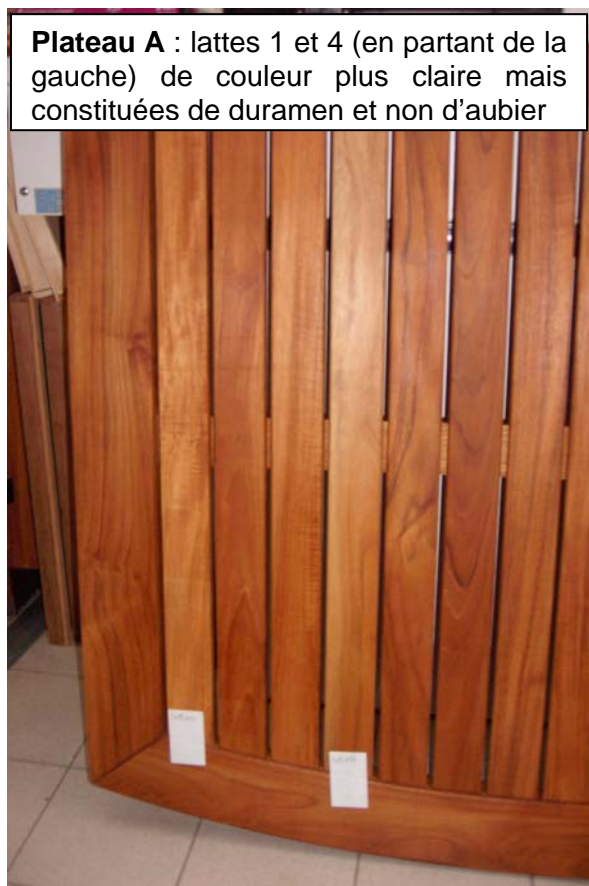
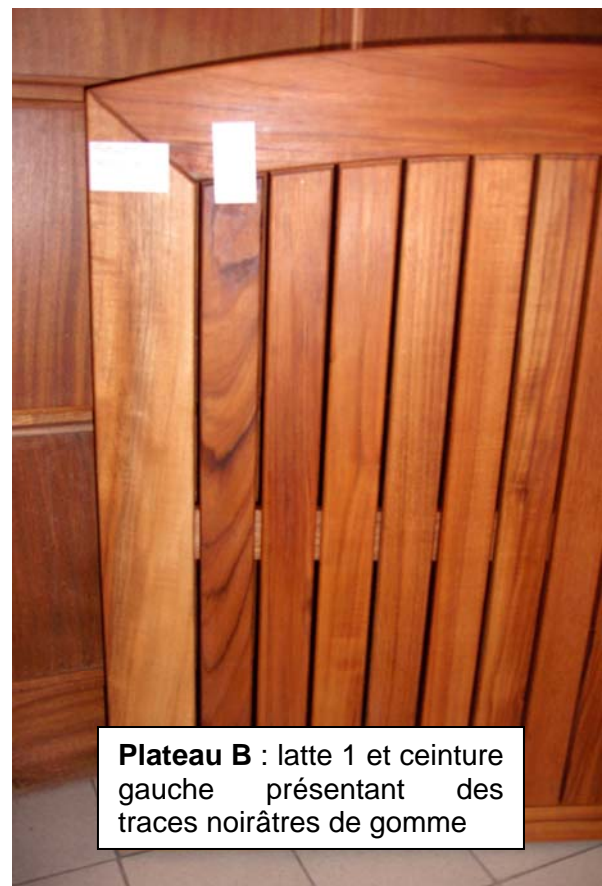
* Les défauts d'aspect de la ceinture gauche et les traces noires sur la latte n°1 relèvent du même phénomène : ils correspondent à des accumulations de métabolites secondaires de type gomme à l'intérieur des vaisseaux du bois, ces gommages pouvant lorsqu'elles sont très abondantes diffuser dans le bois au voisinage des vaisseaux.

Ce phénomène est typique du Teck et régulièrement observé chez cette essence.

Son origine est soit traumatique (arbre sur pied soumis à des contraintes mécaniques ou biologiques d'origine externe), soit liée à la nature des sols sur lesquels les plantations de Teck ont été mises en place.

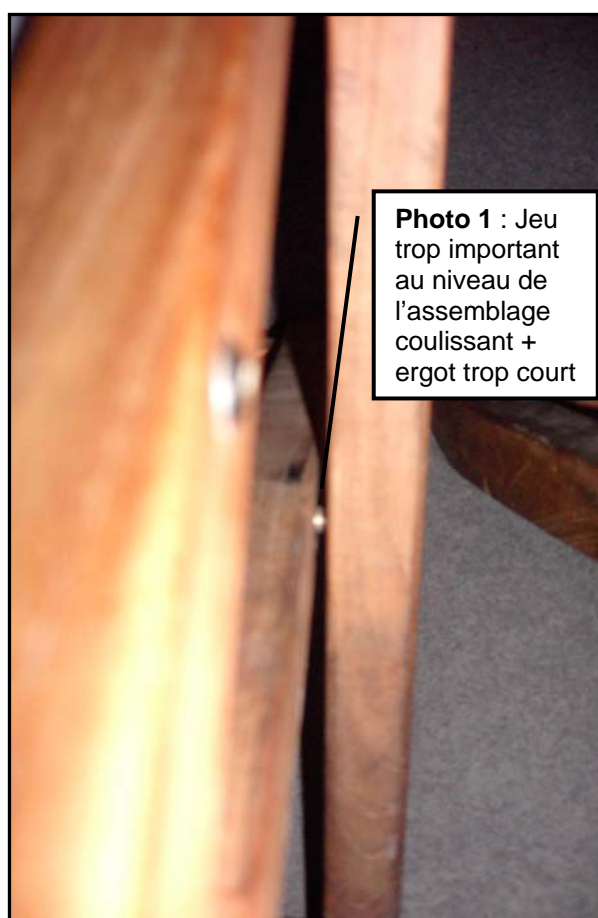
Assemblage coulissant (système permettant le repliement des chaises) : le jeu au niveau de cet assemblage est trop important compte tenu du niveau de sollicitation mécanique lors du repliement de la chaise ; les ergots trop courts peuvent sortir très facilement du coulisseau et générer ainsi des porte-à-faux qui fragilisent les autres assemblages (photo 1).

Pour éviter ces risques de déboîtements, un système d'ergot emprisonné dans le coulisseau serait nécessaire (ergot avec tête élargie glissant dans un coulisseau à deux étages).

Le principe même du coulisseau usiné dans le bois massif devrait être revu : utilisation d'un coulisseau ou d'une platine métallique insérée dans le bois, avec un meilleur ajustement que celui du système actuel.

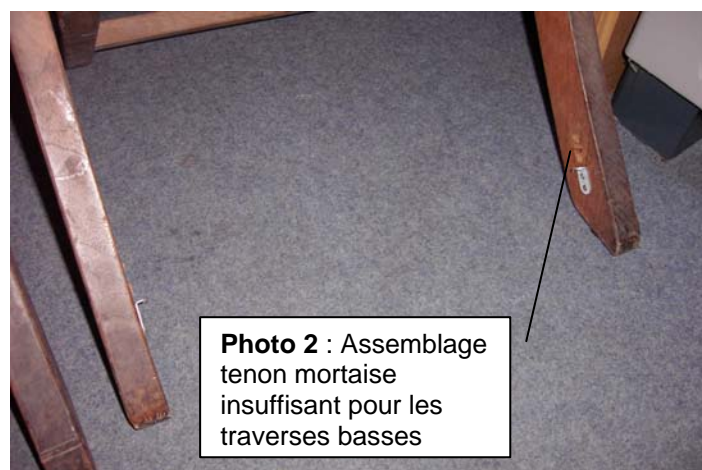
Assemblages fixes : l'assemblage tenon mortaise des traverses basses avant et arrière est insuffisant (photo 2) ; ce défaut de conception s'est sans doute révélé très tôt puisque toutes les traverses ont été systématiquement renforcées par des équerres métalliques.

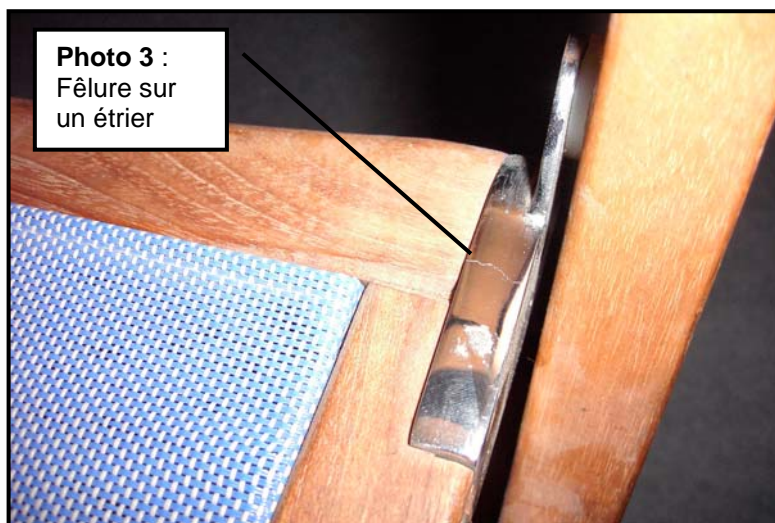
Une fêlure est observée sur un des deux étriers reliant le siège au montant latéral droit de la chaise n°5, fêlure indicatrice d'une quincaillerie trop faible (photo 3).

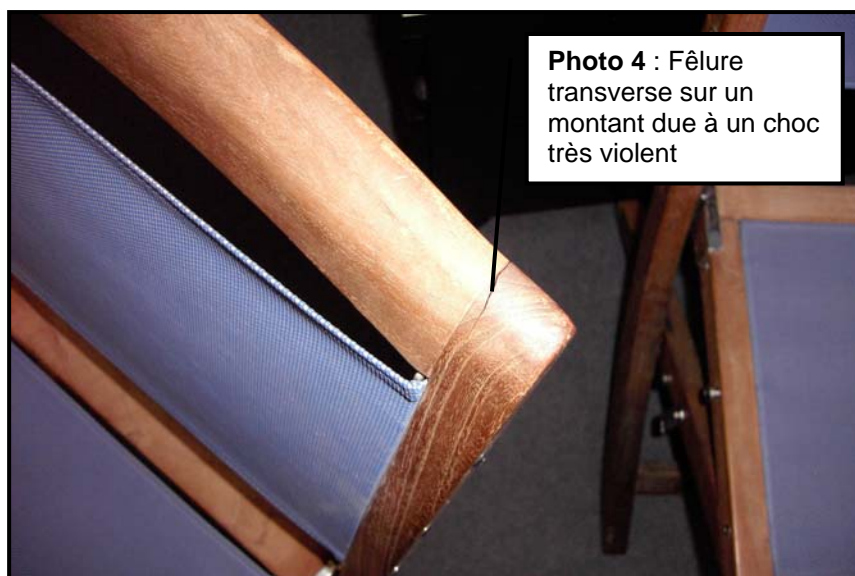
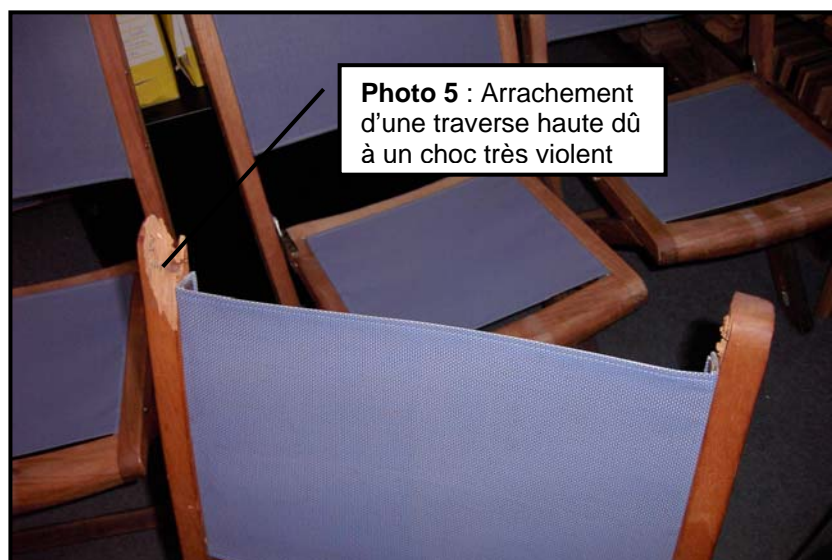
Certaines dégradations (chaise 5 - arrachement de la traverse haute ; chaise 1 - casse de la traverse basse ; chaises 3 et 4 - pieds cassés...) montrent clairement que les chaises ont été « maltraitées » (photos 4 et 5) : de telles dégradations ne peuvent être que le résultat de chocs très violents, sans rapport avec l'usage normal que l'on peut faire d'une chaise, même en usage intensif (terrasses de café, de restaurant).
